OGGETTO: Napoli – Chiesa di Santa Lucia Vergine al Monte
Lavori di Somma Urgenza
Messa in sicurezza della facciata a causa dei distacchi di intonaci e ardesie, ripristino delle impermeabilizzazioni e tinteggiatura della cupola

VERBALE DI CONSTATAZIONE E DI SOMMA URGENZA

TAV. 1	RELAZIONE FOTOGRAFICA
	Data 16.06.2021

RELAZIONE TECNICO - ILLUSTRATIVA

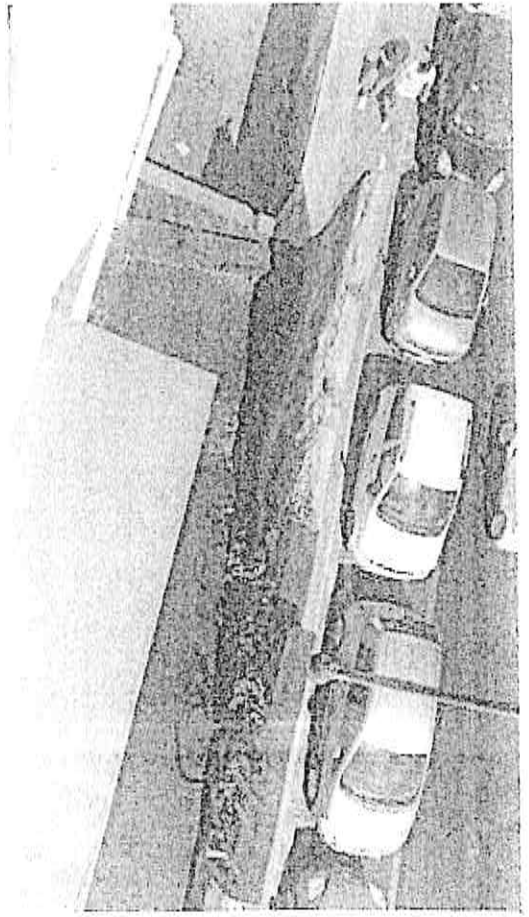
3-4_Terrazzino laterale - impermeabilizzazione

Per quanto concerne il terrazzino laterale, quest'ultimo risulta necessitare di un rifacimento dell'impermeabilizzazione, ma si chiede di conoscere i limiti di proprietà esatti per le esatte competenze del Fec;

- Rifacimento del manto impermeabilizzante su terrazza laterale e ripristino della continuità del muretto superiore;
- Pulitura generalizzata delle bocchette di raccordo delle pluviali;
- Spicconatura di alcune pareti disposte sul corridoio laterale, imbibite e predisposizione di un nuovo rivestimento con intonaco deumidificante;

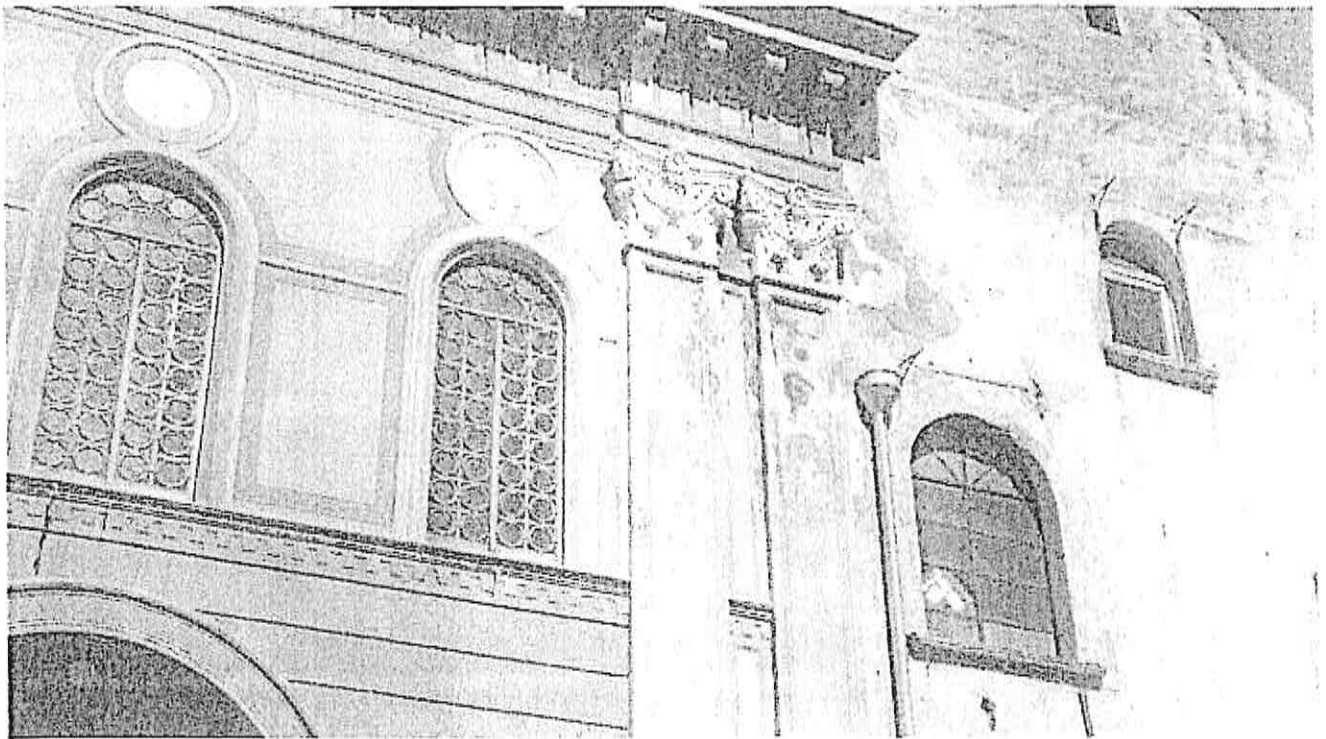
7_Infiltrazioni in corrispondenza del bocchettone occluso

Ulteriori infiltrazioni provengono solo parzialmente dalle coperture, già oggetto di rifacimento con opere in S.U. eseguite da parte di quest'Ente in anni recenti, in particolare si evidenziano le sezioni ridotte delle bocchette di discesa, che vengono ostruite a causa dei detriti portati dalla collina retrostante durante le piogge stagionali.
